〔報告〕 日光の歴史的建造物を加害するシバンムシ類の 殺虫処理方法の検討

Tests on Insect Eradication of Wooden Blocks Damaged by Wood-boring Anobiids in Historic Buildings in Nikko

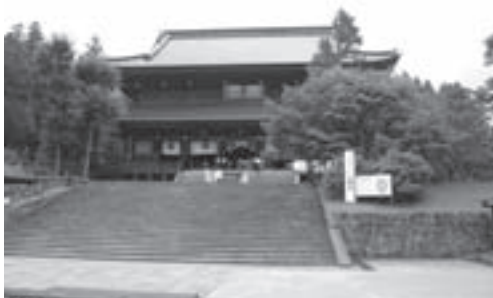
しかし、三仏堂は美しい厚塗りの漆塗装が施された非常に大型の建造物であり（図1：口絵参照）、屋根までの高さは24mを超える。また、内部の約15mの高さの巨大な柱をはじめとして、部材全体にことのほか分厚い漆塗装が施されている（図2：口絵参照）。

図1 輪王寺三仏堂（2008年7月）

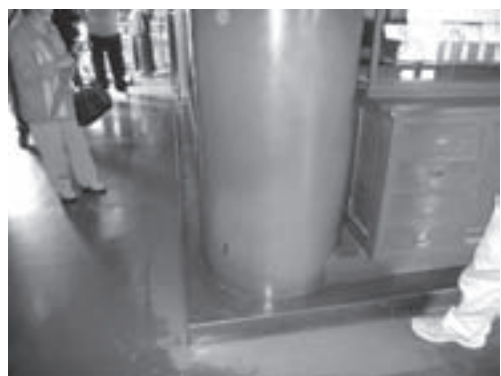
図2 輪王寺三仏堂内部の柱（2009年8月）

な建物の被覆燻蒸を想定した場合、部位によるガスの浸透ムラも予想される。実際に、三仏堂の場合には、厚い漆塗装でおおわれている直径約 70cm、高さ約 15m の巨大な柱（図 2）が多く存在し、一般的な知見がなりたつものかどうか、予測できなかった。そこで、漆塗膜に囲まれ、ガスが浸透しにくい状況を想定したテストサンプルを作成し、モデル実験を行うことにした。

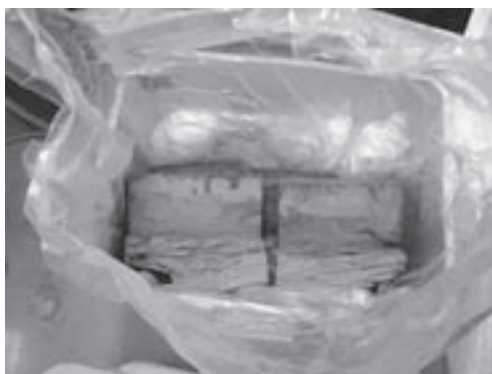
殺虫試験においては、まずX線CTによって材内部を観察し、幼虫などが多く入っている被害材を選定した。また、できるだけ同じ条件の材について「処理」、「未処理」の結果を比較するために、可能な限り、ひとつの被害材ブロックを2つに切断し、一方を「処理区」、もう一方を「未処理区」として使用し、実験を行った（図3）。

図3 「処理区」「未処理区」用に2つに切断された被害材

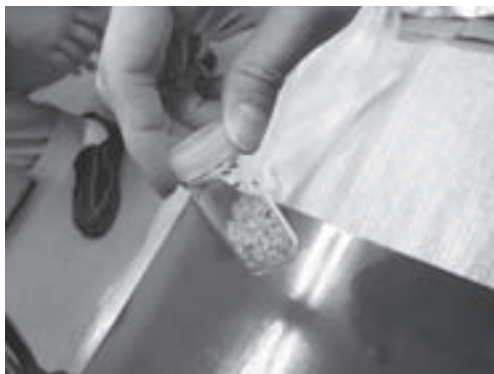
この木材ブロックの上面（小口面）の中心から、直径 2 cm、長さ 15cm の穴を材の中心部に向かってあけ、その中に供試虫（図 4）を入れた。供試虫の封入は、ゴム栓（サイズ 5 号）＋シリコンコーキング剤＋アルミテープによって行った。

図 4 木材の中に入れる前の供試虫（コクゾウ成虫および卵、幼虫、蛹を含む被害玄米）

供試虫としては、(公財)文化財虫害研究所において、ガス燻蒸などの殺虫効果判定に使用されているコクゾウの成虫20匹、および卵、幼虫、蛹などを含む約3gの被害玄米を各処理区で2セットずつ用いた。ゴム栓については、当初はシリコンゴムの栓を用いたが、のちにシリコンゴムは二酸化炭素を比較的透過しやすいことが判明したため、数種類のゴム栓について検討を行った(図5)結果、2回目の実験以降は、二酸化炭素などのガスを透過しにくいフッ素ゴムの栓を採用した。

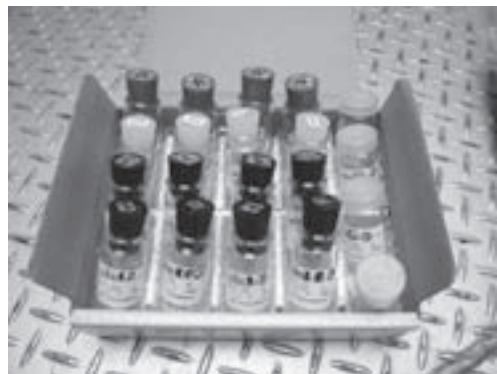
図 5 供試虫を封入するためのゴム栓の検討

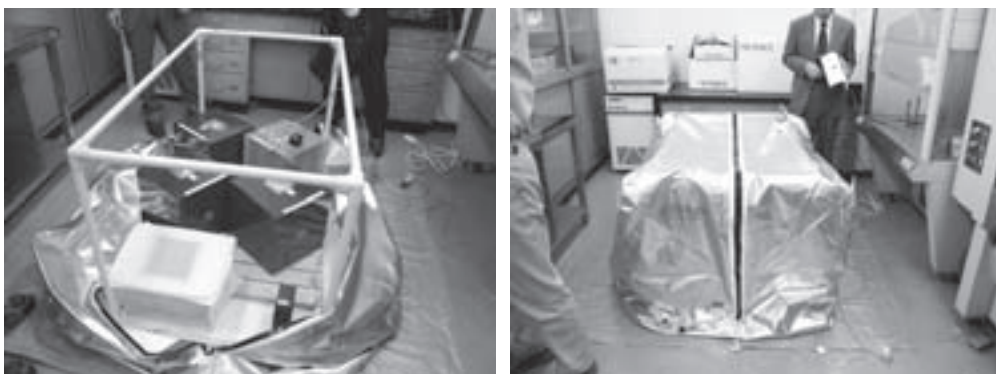
テントを用い、およそ60-70%容量の二酸化炭素濃度になるように二酸化炭素を導入し、およそ25℃に温度設定した室内で2週間維持した(図6:口絵参照)。試験は2009年の11月11日～25日、および2009年12月8日～22日の2回にわたって実施した。

図6 二酸化炭素処理の実施例 (2009年11月)

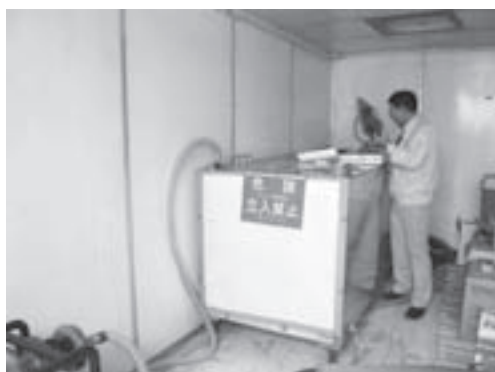
2010年1月12日～21日の間に実施した。冬季で気温がきわめて低い時期であったため、処理に際しては、ファンヒーターで約2m³のチャンバー内を加熱して、処理中は約20℃を維持した(図7)。フッ化スルフリルのガス濃度は、50-70g/m³で、24時間、48時間、72時間をそれぞれ維持する3条件について実験を実施した。

図7 フッ化スルフリル燻蒸処理の実施例
(2010年1月)

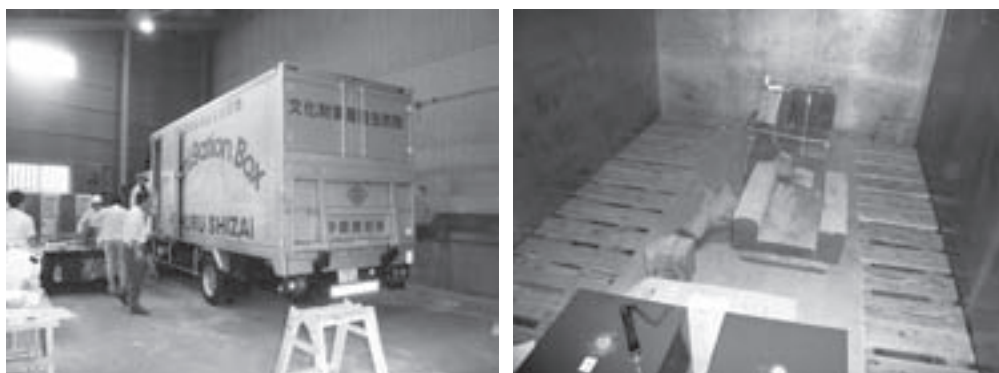
処理に際しては、日光の冷涼な7月の気温を想定し、エアコンが装備された約12m³の移動燻蒸車の中で処理を実施した(図8)。処理温度は、20～25℃、フッ化スルフリルのガス濃度は、約50g/m³で72時間維持した。

図8 フッ化スルフリル燻蒸処理の実施例 (2010年9月)
